教师专业实践总结

艺术设计学院环境艺术设计专业群

实践时间：2017年7月10日——2017年8月25日

天河体育中心位于广州市天河区，始建于1984年，地处广州市金融商业中心地带，毗邻广州东站，与83层中信广场相对，总占地面积48.5万平方米，是广州目前最大的体育场地。中心坐北向南，东南西北设有四个大门，正门位于南边，主体建筑由功能齐全、设备先进、结构精巧的体育场、体育馆和游泳跳水馆组成。随着城市发展日新月异，作为广州市地标之一的天河体育中心，要在景观配套方面进行升级改造势在必行。

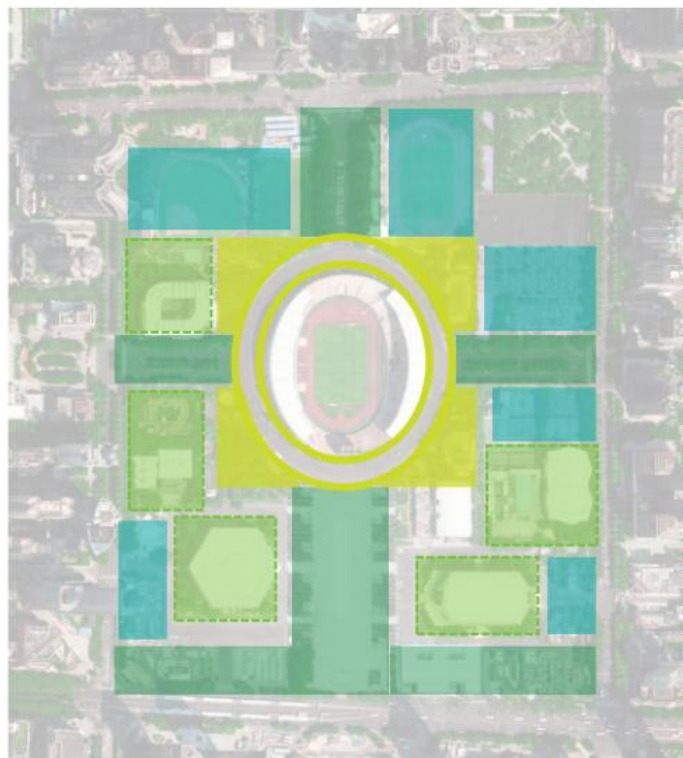
在完成调研后，景观分析梳理，景观改造提升的总体目标确定为：从单一活动的体育中心，提升为多彩体验的体育公园。依此制订了具体策略，分别从重点出入口绿地、主场馆周围环状绿地、建筑附属绿地、其它绿地这几类绿地类型着手，提出了下列改造措施：1.突出主题树种，体现地域特色；2.种植观叶、观花品种，加强植物景观的季节性变化；3.梳理现状杂乱的灌木地被，形成疏朗的绿色基底；4.疏松土壤，部分地块更换表层以下30CM的种植土；原有凹凸不平的绿地予以顺坡处理，原有开阔平坦的地段局部堆坡，营造舒缓的坡地景观。

图例：

重点出入口绿地
-

主场馆周边环状绿地
-

建筑附属绿地
-

其它绿地

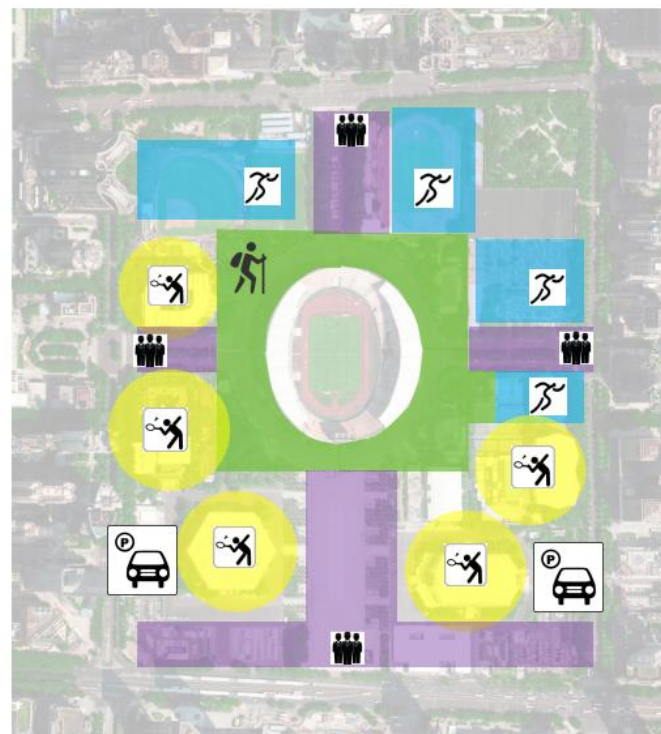
图例：

-   入口广场区
-   建筑附属绿地
-   有氧运动区
-   林荫步道区
-   停车场

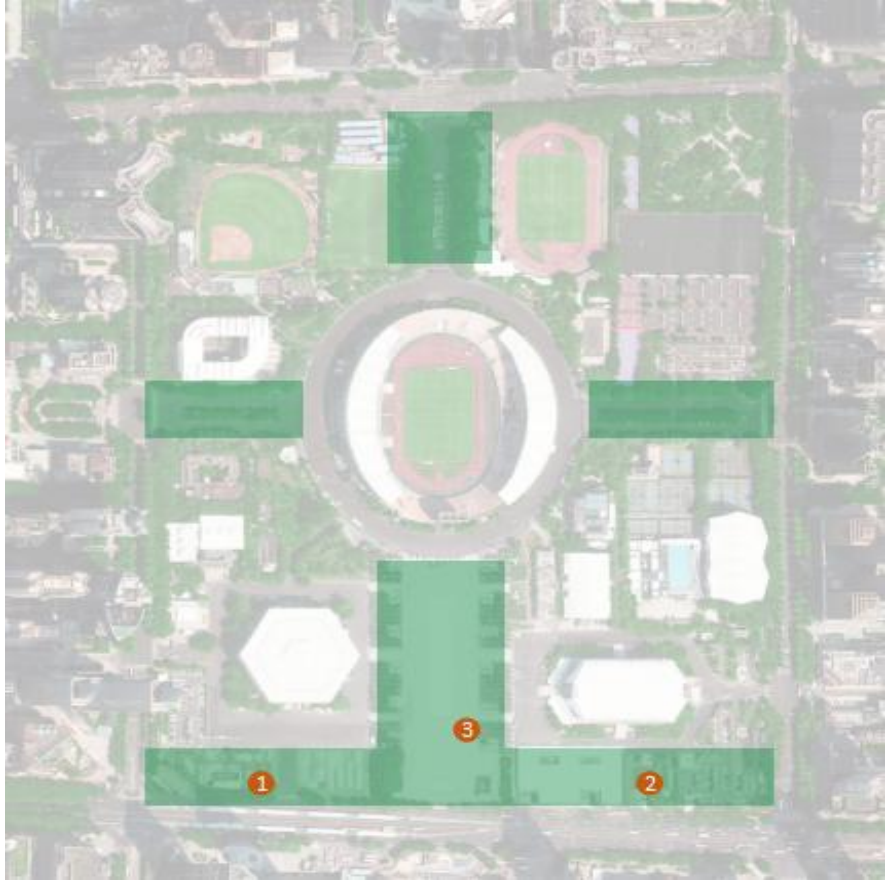
1、入口广场区

南入口两侧现状：两侧对称式阵列种植了宫粉紫荆，由于绿地排水不畅，苗木长势不佳，树形不够饱满，与体育中心最重要的入口氛围不协调。建议：保留原有宫粉紫荆，对绿地地形进行梳理，使排水顺畅。

南入口轴线现状：中轴乔木长势良好，但是局部位置下层灌木缺乏养护，被人为踩出土路，影响入口形象。建议：下层灌木补植，加强养护，拓宽东西向联系的通道，避免人从绿地穿梭。

北入口轴线现状：两侧行道树长势良好，冠幅饱满。中间绿化带乔木生长较好，下层植物生长过密，遮挡景观视线。建议：保留乔木，对部分乔木修枝处理。清理下层灌木和地被，重新种植较矮的地被和草坪，使视线通透。

东入口轴线现状：中间绿化带细叶榄仁和细叶榕长势良好，但株距较近，冠幅较大，树冠有交叉，影响细叶榄仁的生长。下层植物缺少阳光，长势一般，且过于密闭。建议：迁移细叶榕，使细叶榄仁有更多生长空间。清理下层灌木和地被，重新种植较矮的地被和草坪，打开景观视线。

西入口轴线现状：两侧行道树长势良好，冠幅饱满。中间绿化带乔木生长杂乱，下层植物生长过密，遮挡景观视线。建议：保留两侧乔木，对部分乔木修枝处理。迁移中间绿化带乔木，清理下层灌木和地被，重新种植凤凰木和较矮的地被和草坪，使视线通透。

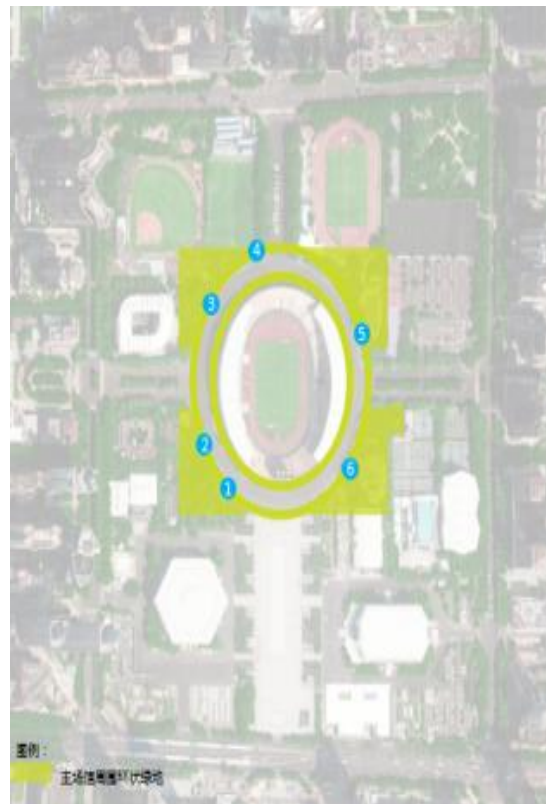
2、主场馆内外环区

内环现状：植物种植缺乏整体规划，主题不突出，缺少序列感；乔木种植搭配杂乱，达不到整体气势；下层灌木地被为花园式种植，缺少整体性，由于养护力度跟不上，下层植物生长杂乱。建议：规划主题植物分段种植，保留原有宫粉紫荆，东南西北四个方向种植两种主题植物；新种乔木单一品种种植，下层植物以舒朗草地和少量地被为主，重大节日活动下层可以布置时花。

外环现状：外环行道树红花紫荆修剪过度，树形缺乏美感，严重影响体育中心整体景观；路侧绿地下层植物种植密闭拥挤，长势较差，呈现的是压抑沉闷之感。建议：迁移外环行道树红花紫荆，更换为树形舒展、整齐挺拔的细叶榄仁；清理外侧绿地的下层灌木和地被，局部种植带状地被，营造舒朗开阔的景观空间，使视线通透，延展外环的景观。

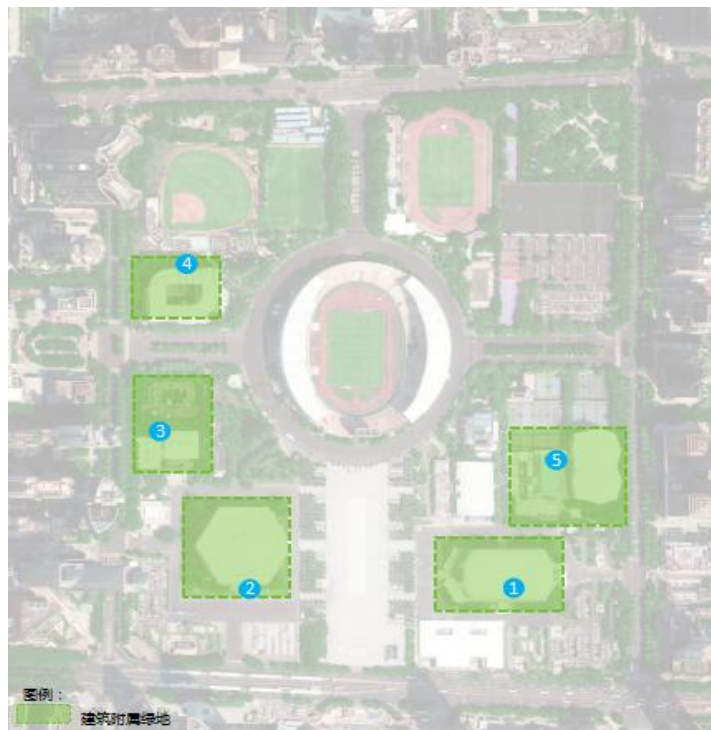
3、建筑附属绿地区现状：建筑四周密集的绿地阻碍了道路与建筑的视线关系；建筑周边绿地植物长势杂乱，缺乏养护。建议：植物下层空间减少复杂的灌木搭配种植，多留出草坪空间，给人舒朗轻松的感觉；通过清杂透绿，让副馆建筑与主场馆之间的联系加强，突出体育中心的整体感。

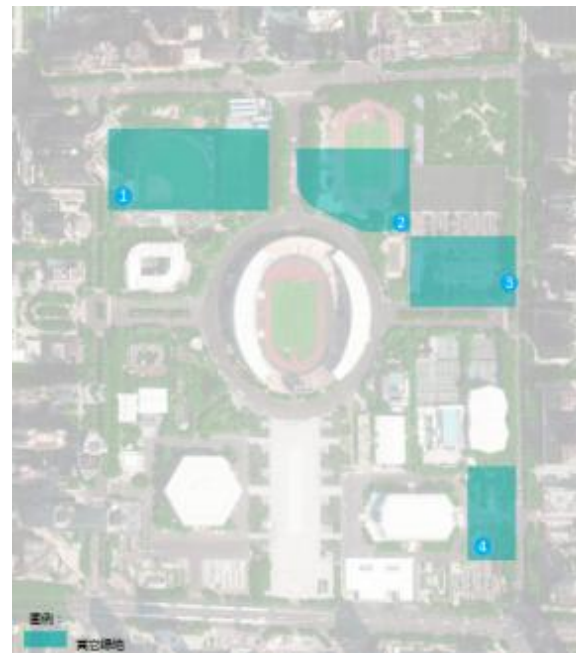
4、其他绿地现状：西北角和东北角两块绿地速生树种马占相思老化严重；部分绿地下层黄土裸露，相当脏乱；停车场绿地乔木长势一般，灌木绿篱长势较差。建议：报相关部门批准后，建议砍伐老化的马占相思等速生树种，共约30株；清理下层植物，种植草坪，营造干净舒朗的植物空间；停车场绿地下层灌木补植，使整洁大气。
